**T.C.**  
**İZMİR KARABAĞLAR BELEDİYE BAŞKANLIĞI**  
**Yapı Kontrol Müdürlüğü**  
**Yapı Güvenliği Birimi**

**FEN HEYETİ RAPORU**  
**Sayı :2022 / 10**

**YAPININ ADRESİ: Cennetođlu Mah. 5711 Sokak No:35**

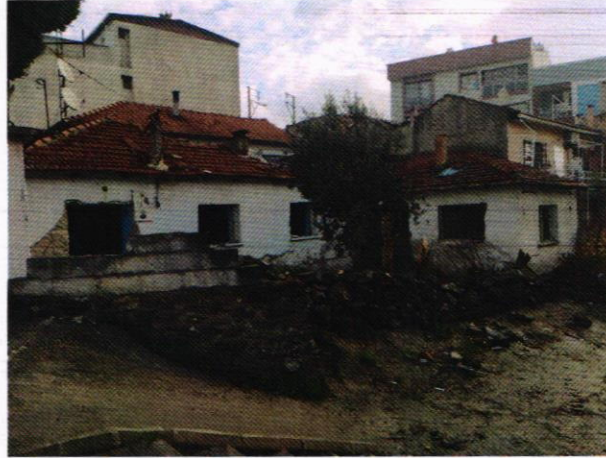
Yukarıda belirtilen adresteki taşınmazda yapılan gözlemsel incelemede, tek katlı yapının duvarlarının tahrip olduđu, kapı ve pencerelerinin sökülmüş olduđu, içine girilebilir olduđu, metruk durumda bulunduđu, řu anda ki durumu itibarıyla bu mahalde yařayan vatandaşlar için tehlike arz ettiđi tespit edilmiştir.

3194 sayılı İmar Kanunu'nun 39. maddesine göre; çevre için olumsuz durum arz eden binanın 20 (yirmi) gün zarfında YIKTIRILARAK olumsuz durumun giderilmesi gerekmektedir.
